INIZIATIVE INDUSTRIALI ITALIANE S.p.A. (METEOR S.p.A.) **ROMA**

(SERVICE BULLETIN)

N° 01/00 | DATA _10 / 04 / 2000

(RUDDER CONTROL LINE BRACKET)

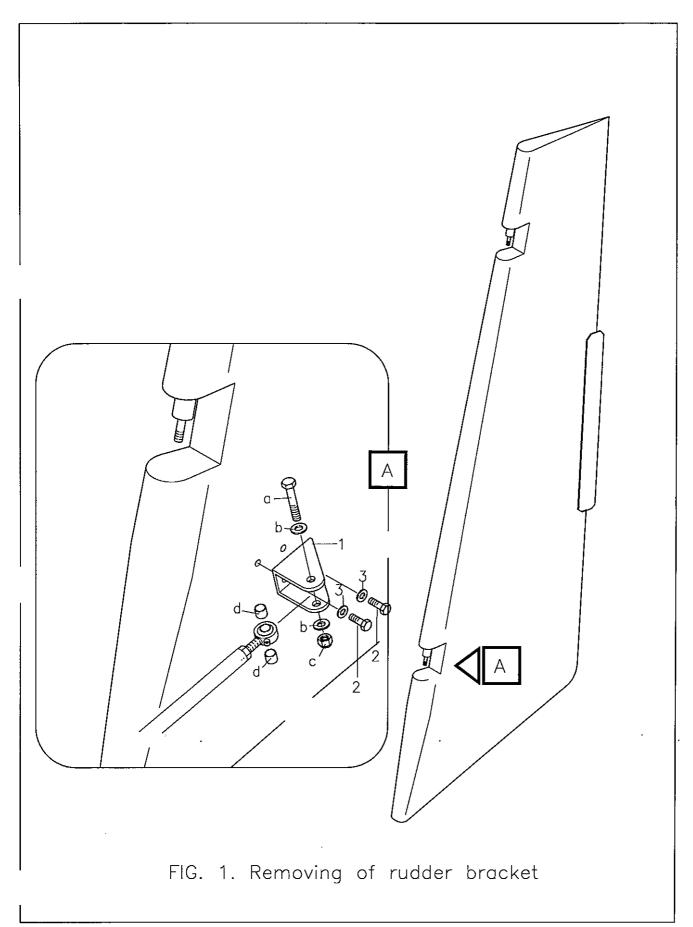
On the rudder control line bracket (identified in the enclosed figure 1 - detail 1), installed on a Sky Arrow ultralight aircraft, a machining fault has been detected.

The fault consists in grooves over the machine tooled part of the bracket, which could lead to a crack start.

1. Remove the screw, the washers, the nut, and the spacers that fix the ball joint of the yaw push rod to the subject bracket. (see fig. 1, details a, b, c, d.). These fixing parts will be used to connect the push rod to the modified bracket (see instruction 4)

- 2. Remove the control line bracket (fig. 1, detail 1) from the rudder, unscrewing the two fixing screws (detail 2 fig.1) and removing the washers (detail 3 fig. 1).
- 3. Install the new bracket (det. 1 shown in fig. 2), using the bushings, the washers and the screws (det. 3 and 2 in fig. 2) provided by 3I as indicated in figure 2. Tighten the screws up to 3 Nm
- 4. Connect the ball joint of the push rod to the bracket, using the screw (a), the washers (b), the nut (c) and the two spacers (d) as shown in fig. 2.

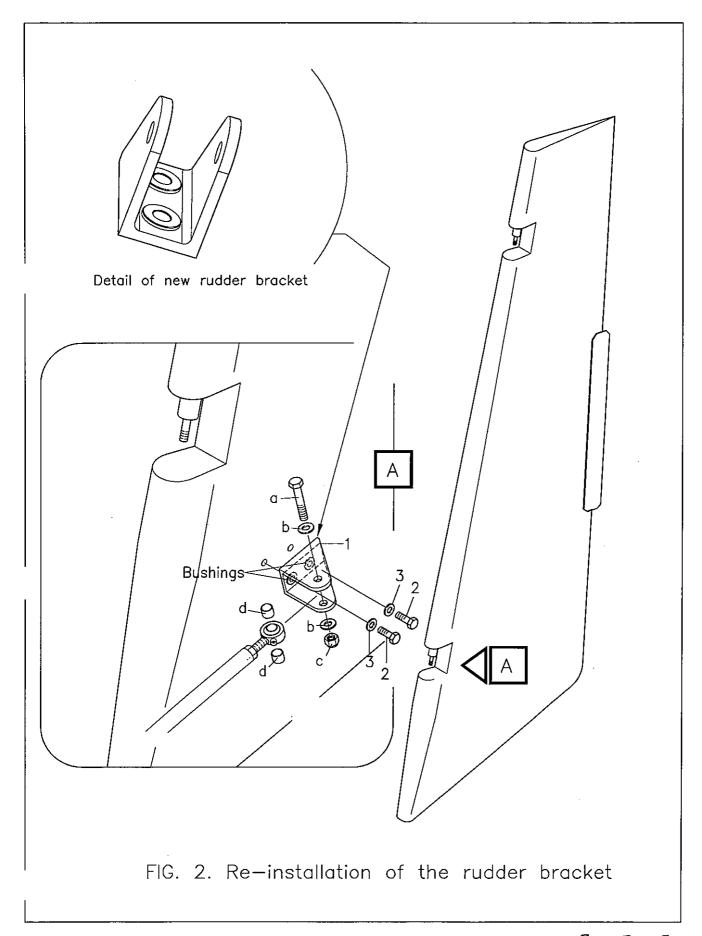
To improve the design, Iniziative Industriali Italiane S.p.A. (31) has manufactured a new rudder control line bracket assy, adding two steel bushings.
