INIZIATIVE INDUSTRIALI ITALIANE S.p.A.  
(METEOR S.p.A.)  
ROMA

<b>SERVICE BULLETIN</b> <b>SB</b> N° 01/99 <b>(Bollettino di Servizio)</b>		<b>DATED</b> 27/01/99 <b>(Data)</b>	
<b>SUBJECT:</b> <b>(Oggetto)</b> <p style="text-align: center;"><b>OIL PRESSURE WARNING LIGHT SENSOR</b> <i>(sonda della spia di allarme della pressione olio)</i></p>			
<b>APPLICABILITÀ</b> Velivoli: 450T s/n 045, 047, 048, 052, 053, 054 e dallo 057 fino allo 065; 480T s/n 136; 500TF s/n 039, 051, 055, 056 - Kit: 650T s/n K102, K123		<b>APPLICABILITY</b> Aircraft: 450T s/n 045, 047, 048, 052, 053, 054 and from 057 up to 065; 480T s/n 136; 500TF s/n 039, 051, 055, 056 - Kits: 650T s/n K102, K123	
<b>DANGER LEVEL (GRADO DI PERICOLOSITÀ): SEE BELOW (VEDI SOTTO)</b>			
<input checked="" type="checkbox"/> 1		<input type="checkbox"/> 2	
<ol style="list-style-type: none"><li>1. Significa che la mancata applicazione del SB comporta un'immediata o rilevante riduzione della sicurezza del volo.</li><li>2. Significa che la mancata applicazione del SB comporta una riduzione della sicurezza del volo non immediata.</li><li>3. Significa che la mancata applicazione del SB non è direttamente correlata alla sicurezza del vol

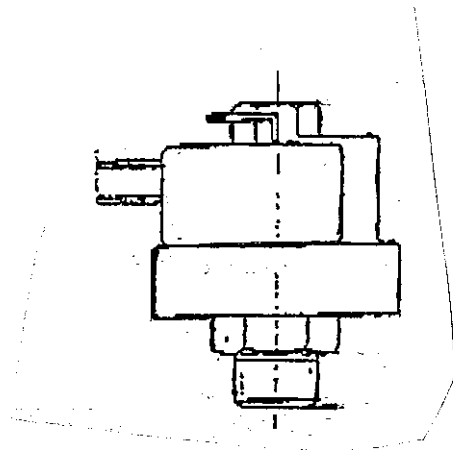
**DETAIL A: OIL PRESSURE WARNING LIGHT SENSOR p/n XP100**

*The subject sensor (which is provided by one of our supplying firms), shown in figure 1, detail A, is installed on ROTAX engine near the oil pump as indicated in figure 1, detail B.*

*The check of the faulty sensor, installed on a 70 hours run time engine, has shown an hole which leads to the loose of all engine lubricant also in few minutes because the sensor has not a sealing protection.*

*For this reason the subject sensor must be at least eliminated replacing it with a cap. In order to restore completely the system, the sensor can be replaced, as we suggest, with another sensor of a new kind which has not such an history of failure because it is equipped by a sealing protection.*
