INIZIATIVE INDUSTRIALI ITALIANE S.p.A.
(METEOR S.p.A.)
ROMA

SERVICE BULLETIN (Bollettino di Servizio) SB N° 02/99		DATED 24/02/99 (Data)	
SUBJECT: (Oggetto) VENTING LINE OF OIL TANK (LINEA DI VENTILAZIONE DEL SERBATOIO DELL'OLIO)			
APPLICABILITÀ Velivoli: 650 T s/n 103, 104, 102 . Kit 650 T (1450 L) s/n K 111, K 112, K 114, K 115, K 116, K 117, K 118, K 121, K 122, K 123, K 124, K 125.		APPLICABILITY Aircraft: 650T s/n 103, 104, 102. Kit 650 T (1450 L) s/n K 111, K 112, K 114, K 115, K 116, K 117, K 118, K 121, K 122, K 123, K 124, K 125.	
DANGER LEVEL (GRADO DI PERICOLOSITÀ): SEE BELOW (VEDI SOTTO)

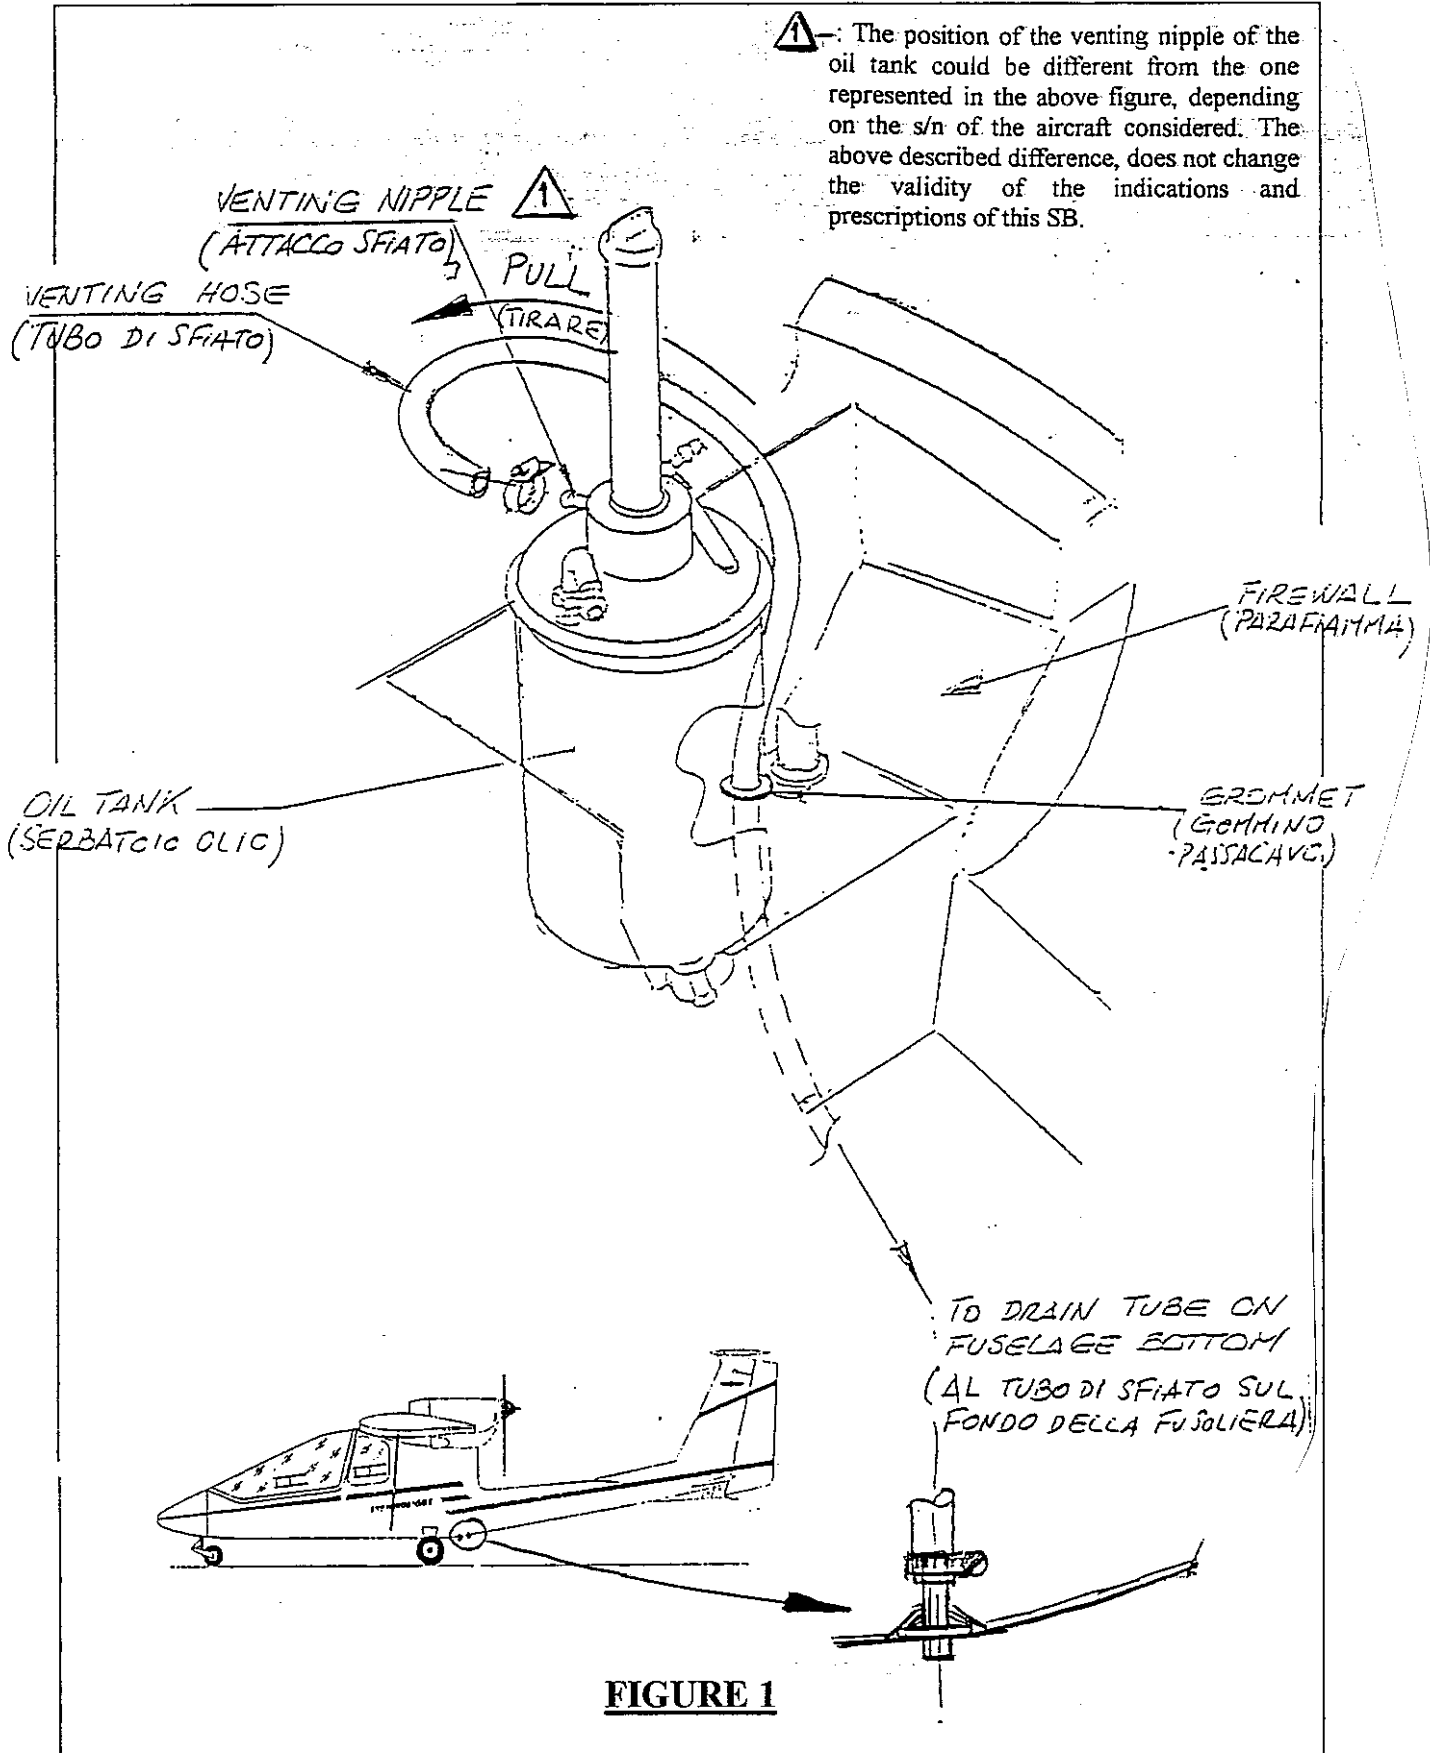
We have received information from one of our client that, during a take-off on a muddy terrain, some mud parts have closed the outlet drain tube of oil tank venting line in the bottom of the fuselage. This has caused an abnormal increase of engine oil pressure. The pilot, wisely, has immediately landed and discovered the inconvenient. For this reason, in our opinion it is necessary, for safety reasons, to make a bypass hole on the venting line of oil tank. Because a similar occlusion of venting hose may be caused, in some particular cases, also by a very low temperature, and to prevent the occlusion of the bypass hole, this hole must be made in a hot part of the venting line hose. It is possible that some oil vapors can go through this bypass hole (the liquid oil will flow through the drain tube) therefore the bypass hole must be made on the engine compartment part of the hose, so that the possible condensed oil vapors are sent to the drain sump under the gascolator.

⚠: The position of the venting nipple of the oil tank could be different from the one represented in the above figure, depending on the s/n of the aircraft considered. The above described difference, does not change the validity of the indications and prescriptions of this SB.

1. *Mark the oil vent hose of figure 1, at the firewall grommet level, using a marker. This is to have a reference line to find the correct bypass hole position. It is possible to mark the hose, at the lower side of the firewall, through the ailerons lever inspection door.*

2. *Unscrew the hose clamp at the end of oil vent tube connected to the drain tube in the fuselage bottom. Disconnect the hose from the drain tube (see fig. 1).*

3. *Unscrew the hose clamp at the end of oil vent tube connected to oil tank fitting (see fig. 1). Disconnect the hose from the oil tank fitting.*
4. *Remove the self-locking nylon clamps, if any, that lock the hose.*

5. *Slide out the vent hose, pulling it from the engine side only for a length enough to reach the previously marked zone of the tube, without taking out all the length of the hose from the firewall hole. See figure 1.*

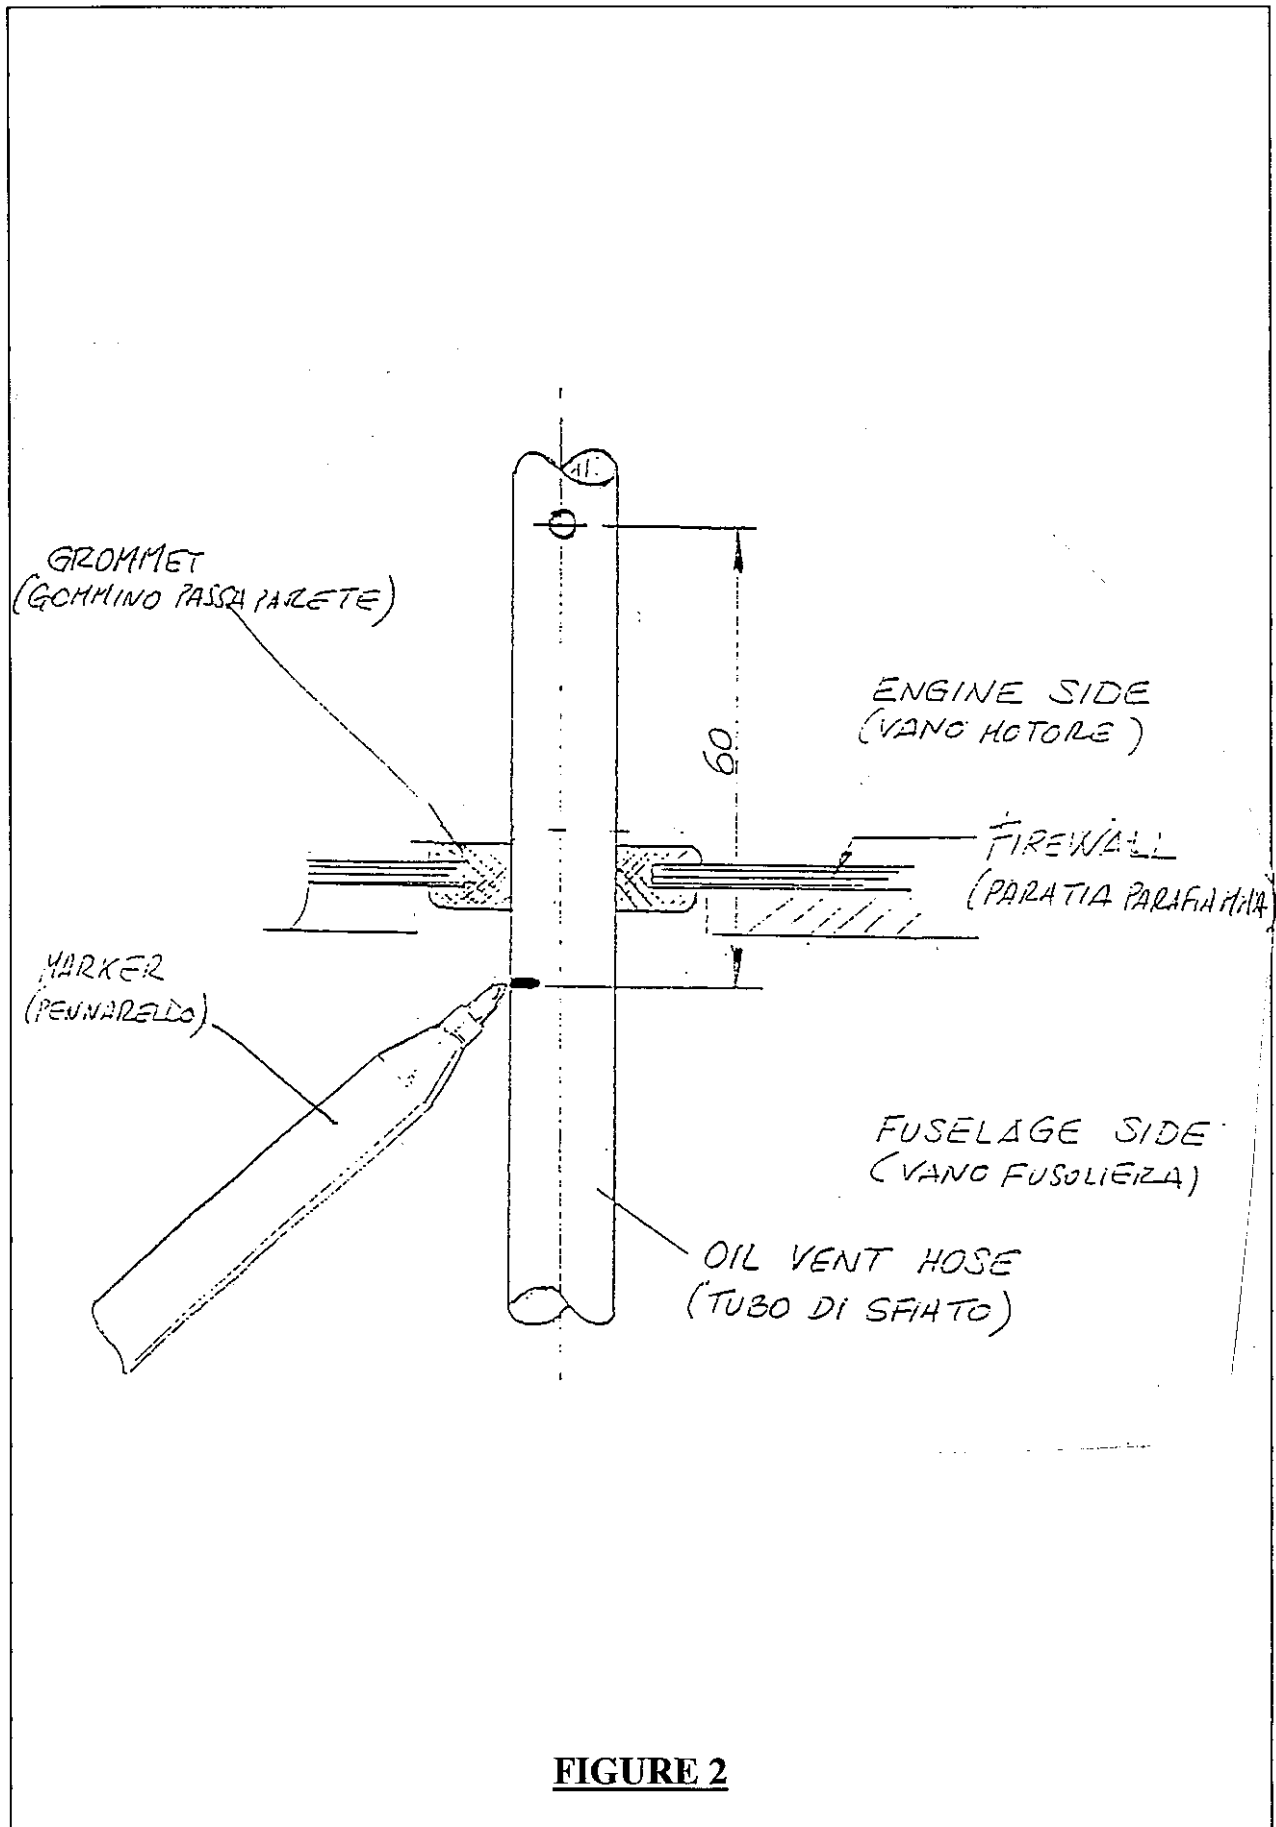
FIGURE 2

⚠ : The position of the venting nipple of the oil tank could be different from the one represented in the above figure, depending on the s/n of the aircraft considered. The above described difference, does not change the validity of the indications and prescriptions of this SB.

7. *Drill, on one tube side only, a 4mm diameter hole, 60 mm distant from the sign previously marked in the direction of oil tank. In this way, when the oil vent hose will be installed again, the bypass hole remains in the engine side. See figure 2.*
