**INIZIATIVE INDUSTRIALI ITALIANE S.p.A.**  
**(METEOR S.p.A.)**  
**ROMA**

**BOLLETTINO DI SERVIZIO** **SB - C** N° 01/00 DATA 10/04/2000  
(SERVICE BULLETIN) (DATED)

**STAFFA DELLA LINEA DI COMANDO DEL TIMONE DI DIREZIONE**  
(RUDDER CONTROL LINE BRACKET)

All Sky Arrow aircraft 650TC up to S/N C011 included.  
All Sky Arrow aircraft 650TCN from S/N CN001 to CN005  
included and S/N CN008.

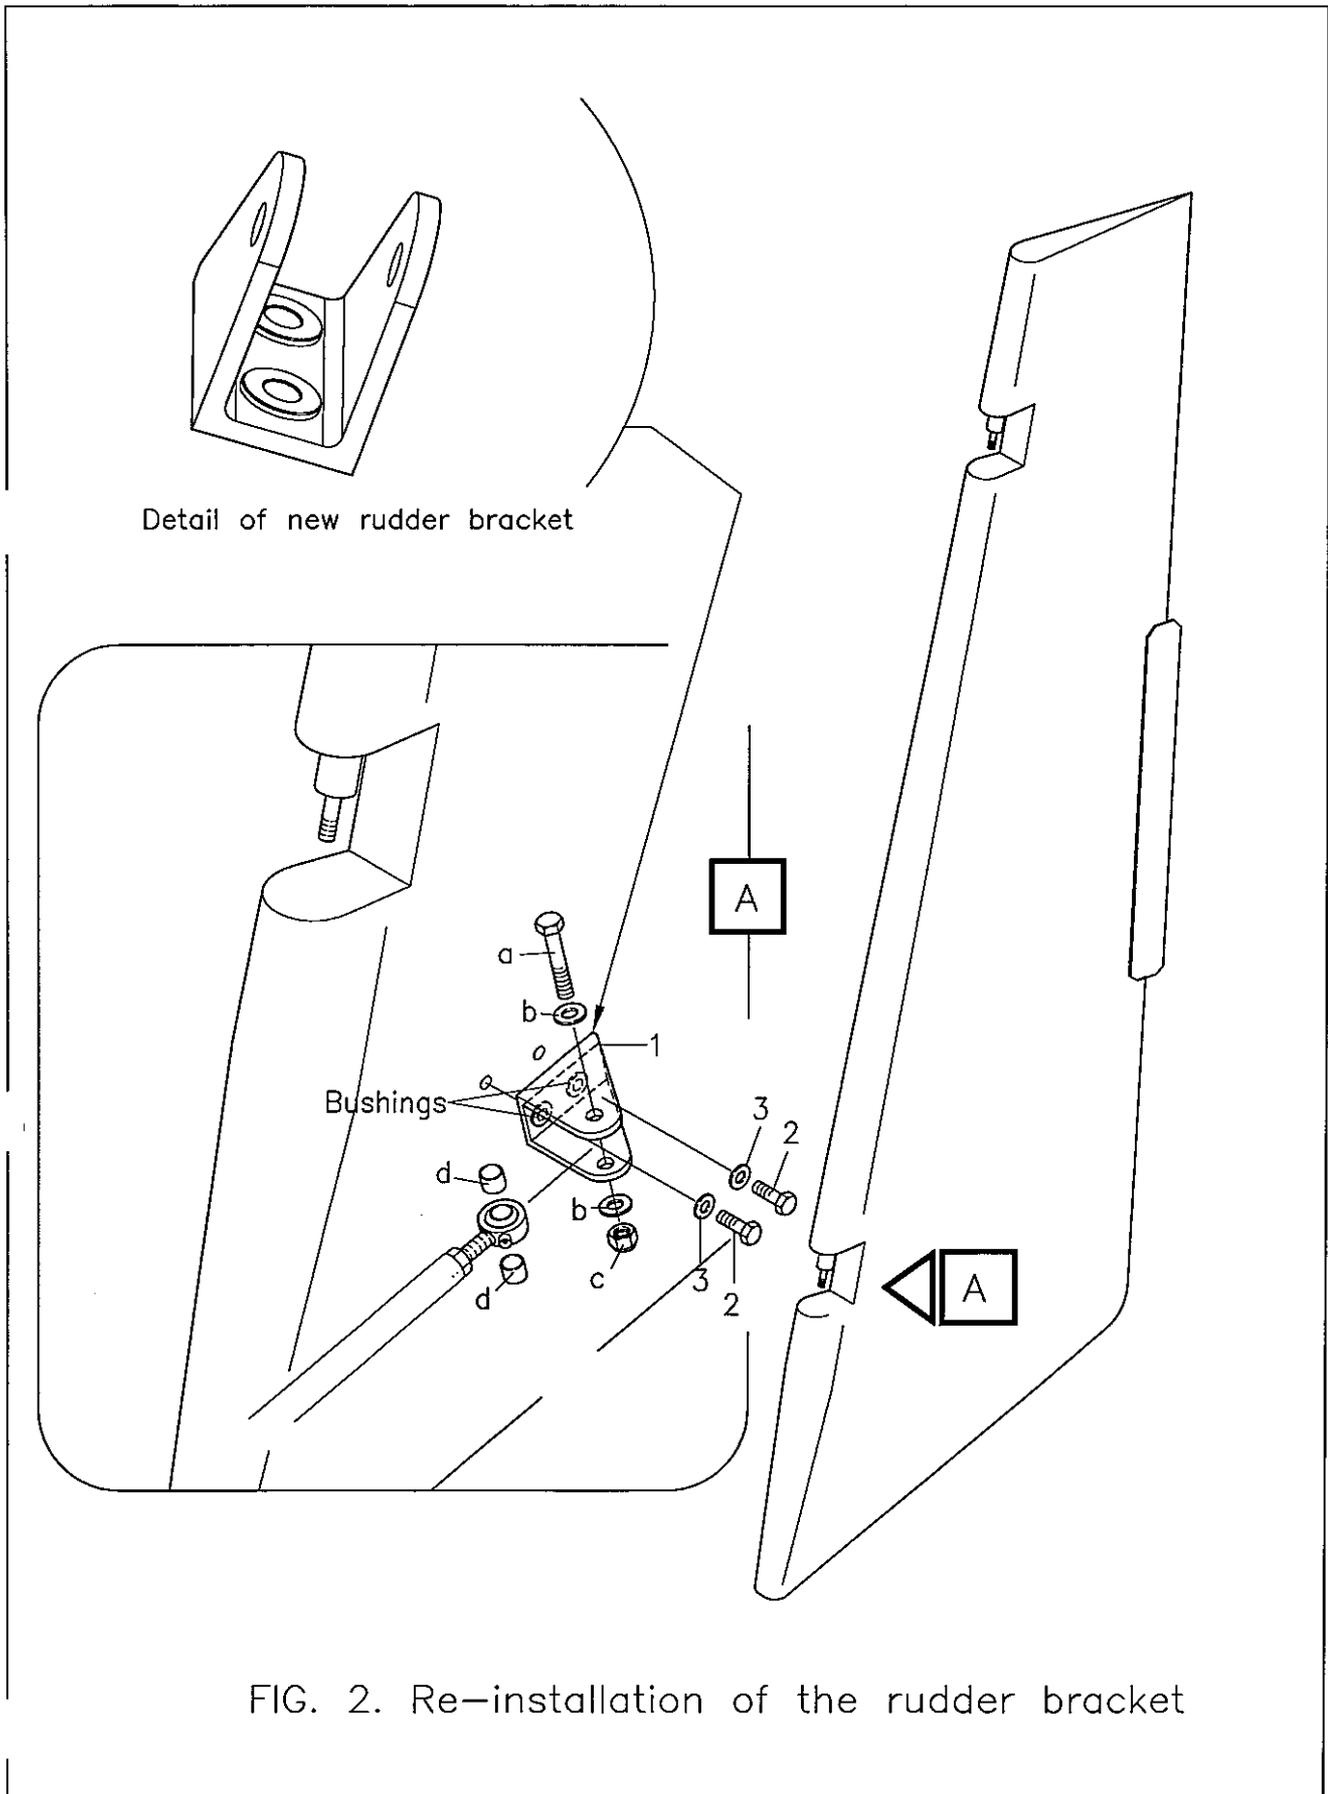
Sulla staffa della linea di comando del timone di direzione (identificata nella allegata figura 1 - particolare 1), installata su un velivolo ultraleggero Sky Arrow, è stato riscontrato un difetto di lavorazione.

Tale difetto consiste nella presenza di rigature sulla parte lavorata con la fresa che potrebbero generare principi di cricca sulla staffa stessa.

*On the rudder control line bracket (identified in the enclosed figure 1 - detail 1), installed on a Sky Arrow ultralight aircraft, a machining fault has been detected.*

*The fault consists in grooves over the machine tooled part of the bracket, which could lead to a crack start.*

1. Rimuovere la vite, le rondelle, il dado ed i distanziali che fissano lo snodo sferico dell'asta di comando della linea di imbardata alla staffa in oggetto (vedi figura 1, particolari a, b, c, d.). Tali elementi di fissaggio andranno riutilizzati per ricollegare l'asta di comando alla nuova staffa (vedi istruzione 4)

2. Rimuovere la staffa della linea di comando (particolare 1 fig.1.), dal timone, svitando le due viti di fissaggio (particolare 2 fig. 1) e rimuovendo le rondelle (part. 3 fig. 1)

3. Installare la nuova staffa al posto della vecchia (part. 1 mostrato in figura 2), interponendo le rondelle (part. 3 figura 2) e avvitando le due viti M5 (part. 2 in figura 2) con coppia di serraggio pari a 3 Nm. La nuova staffa ed il kit d'installazione sono forniti dalla 3I.

4. Collegare lo snodo sferico dell'asta di comando alla staffa, riposizionando la vite (a), le rondelle (b), il dado (c) e i due distanziali (d) smontati in precedenza (vedi istruzione 1) così come mostrato in figura 2.

1. Remove the screw, the washers, the nut, and the spacers that fix the ball joint of the yaw push rod to the subject bracket. (see fig. 1, details a, b, c, d.). These fixing parts will be used to connect the push rod to the modified bracket (see instruction 4)
2. Remove the control line bracket (fig. 1, detail 1) from the rudder, unscrewing the two fixing screws (detail 2 fig.1) and removing the washers (detail 3 fig. 1).
3. Install the new bracket (det. 1 shown in fig. 2), using the bushings, the washers and the screws (det. 3 and 2 in fig. 2) provided by 3I as indicated in figure 2. Tighten the screws up to 3 Nm
4. Connect the ball joint of the push rod to the bracket, using the screw (a), the washers (b), the nut (c) and the two spacers (d) as shown in fig.2.
