**INIZIATIVE INDUSTRIALI ITALIANE S.p.A.**  
**(METEOR S.p.A.)**  
**ROMA**

**BOLLETTINO DI SERVIZIO** **SB - C** N° **01/99** DATA **12/07/99**  
*(SERVICE BULLETIN)* *(DATED)*

**SOSTITUZIONE DEL FERMO ANTERIORE DELLA CORSA COMANDO EQUILIBRATORE**  
*ELEVATOR CONTROL TRAVEL FORE STOP REPLACEMENT*

All Sky Arrow aircraft 650TC up to S/N C008 included.  
All Sky Arrow 650TCN aircraft S/N CN001, CN002, CN003,  
CN004, CN005, CN008

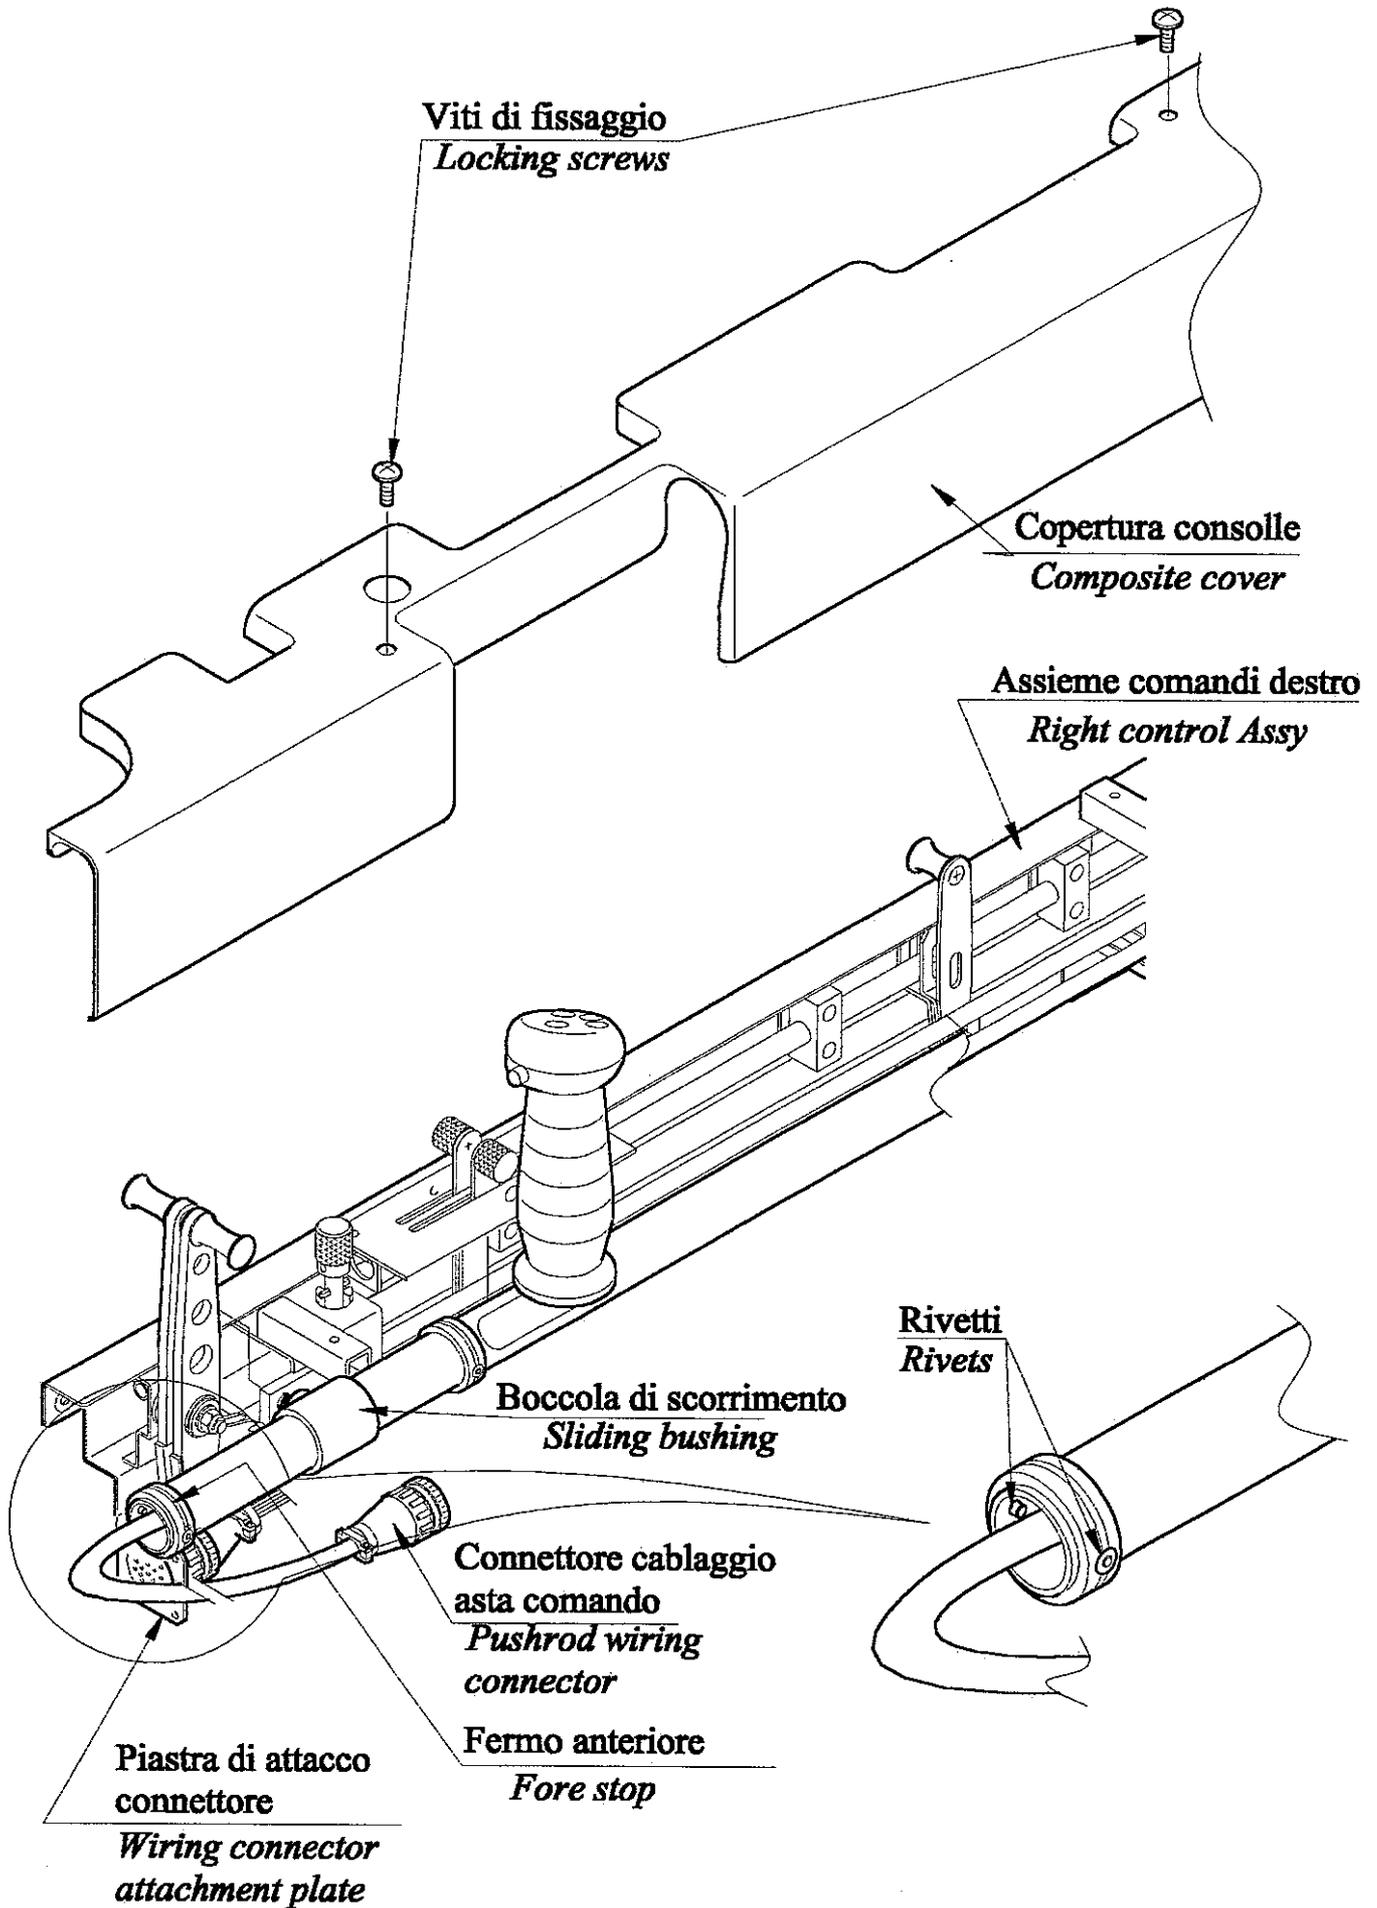
Fig. 1: Fine corsa equilibratore  
*Elevator travel stop*

*The elevator upward travel is limited on Sky Arrow aircraft by a stop fastened by two rivets on the pitch-roll push rod as described in fig. 1. These rivets, after a certain number of operation hours, or in case of an improper use of the pitch-roll push rod on the ground (see the SERVICE LETTER n° 01/99 issued by 3I on 12/07/99 and mailed with this S. B.), could loosen. In order to prevent this problem the stop connection onto the push rod has been improved by replacing the two rivets with a screw, as described in the following paragraphs.*

*The subject rivets must be replaced if they work loosely, are damaged or if the aircraft operation hours exceed 100. Otherwise the replacement can be performed at the next 100 hours inspection.*

*Check the elevator travel fore stop rivets and verify that they do not work loosely or they are not damaged. In the cases described at the paragraph 1 replace the stop.*

*Remove the right composite console cover detaching the two screws displayed in fig. 1.*

1. *In order to remove the existing stop from the pitch-roll push rod, perform the following:*
  - *remove the push rod wiring connector from the wall connector fastened to the relevant attachment plate (see fig. 1), by rotating the relevant collar;*
