INIZIATIVE INDUSTRIALI ITALIANE S.p.A.
(METEOR S.p.A.)
ROMA

BOLLETTINO DI SERVIZIO <i>(SERVICE BULLETIN)</i>	SB-C	N° 02/00	DATA 04/07/00 <i>(DATED)</i>
OGGETTO: <i>(SUBJECT)</i> FRENATURA DELLA VITE DI FISSAGGIO DEI CAVI DI MASSA SUL MOTORE <i>(SAFETY LOCK WIRING OF THE GROUND CABLES FIXING SCREW ON ENGINE)</i>			
APPLICABILITÀ Tutti i velivoli Sky Arrow 650TC, 650TCN		APPLICABILITY <i>All the Sky Arrow 650TC, 650TCN aircraft;</i>	
Il presente bollettino è <i>(This bulletin is):</i>			
<input type="checkbox"/>	OBBLIGATORIO <i>(MANDATORY)</i>	<input checked="" type="checkbox"/>	RACCOMANDATO <i>(RECOMMENDED)</i>
<input type="checkbox"/>		<input type="checkbox"/>	OPZIONALE <i>(OPTIONAL)</i>
<ol style="list-style-type: none">La mancata applicazione del SB obbligatorio potrebbe comportare un'immediata o rilevante riduzione della sicurezza del volo.La mancata applicazione del SB raccomandato non è direttamente correlata alla sicurezza del volo ma è importante per il corretto uso del velivolo.L'applicazione o meno del SB opzionale non ha influenza sulla sicurezza del volo ma migliora l'utilizzo del velivolo o il comfort.		<ol style="list-style-type: none">Failing to comply with the manda

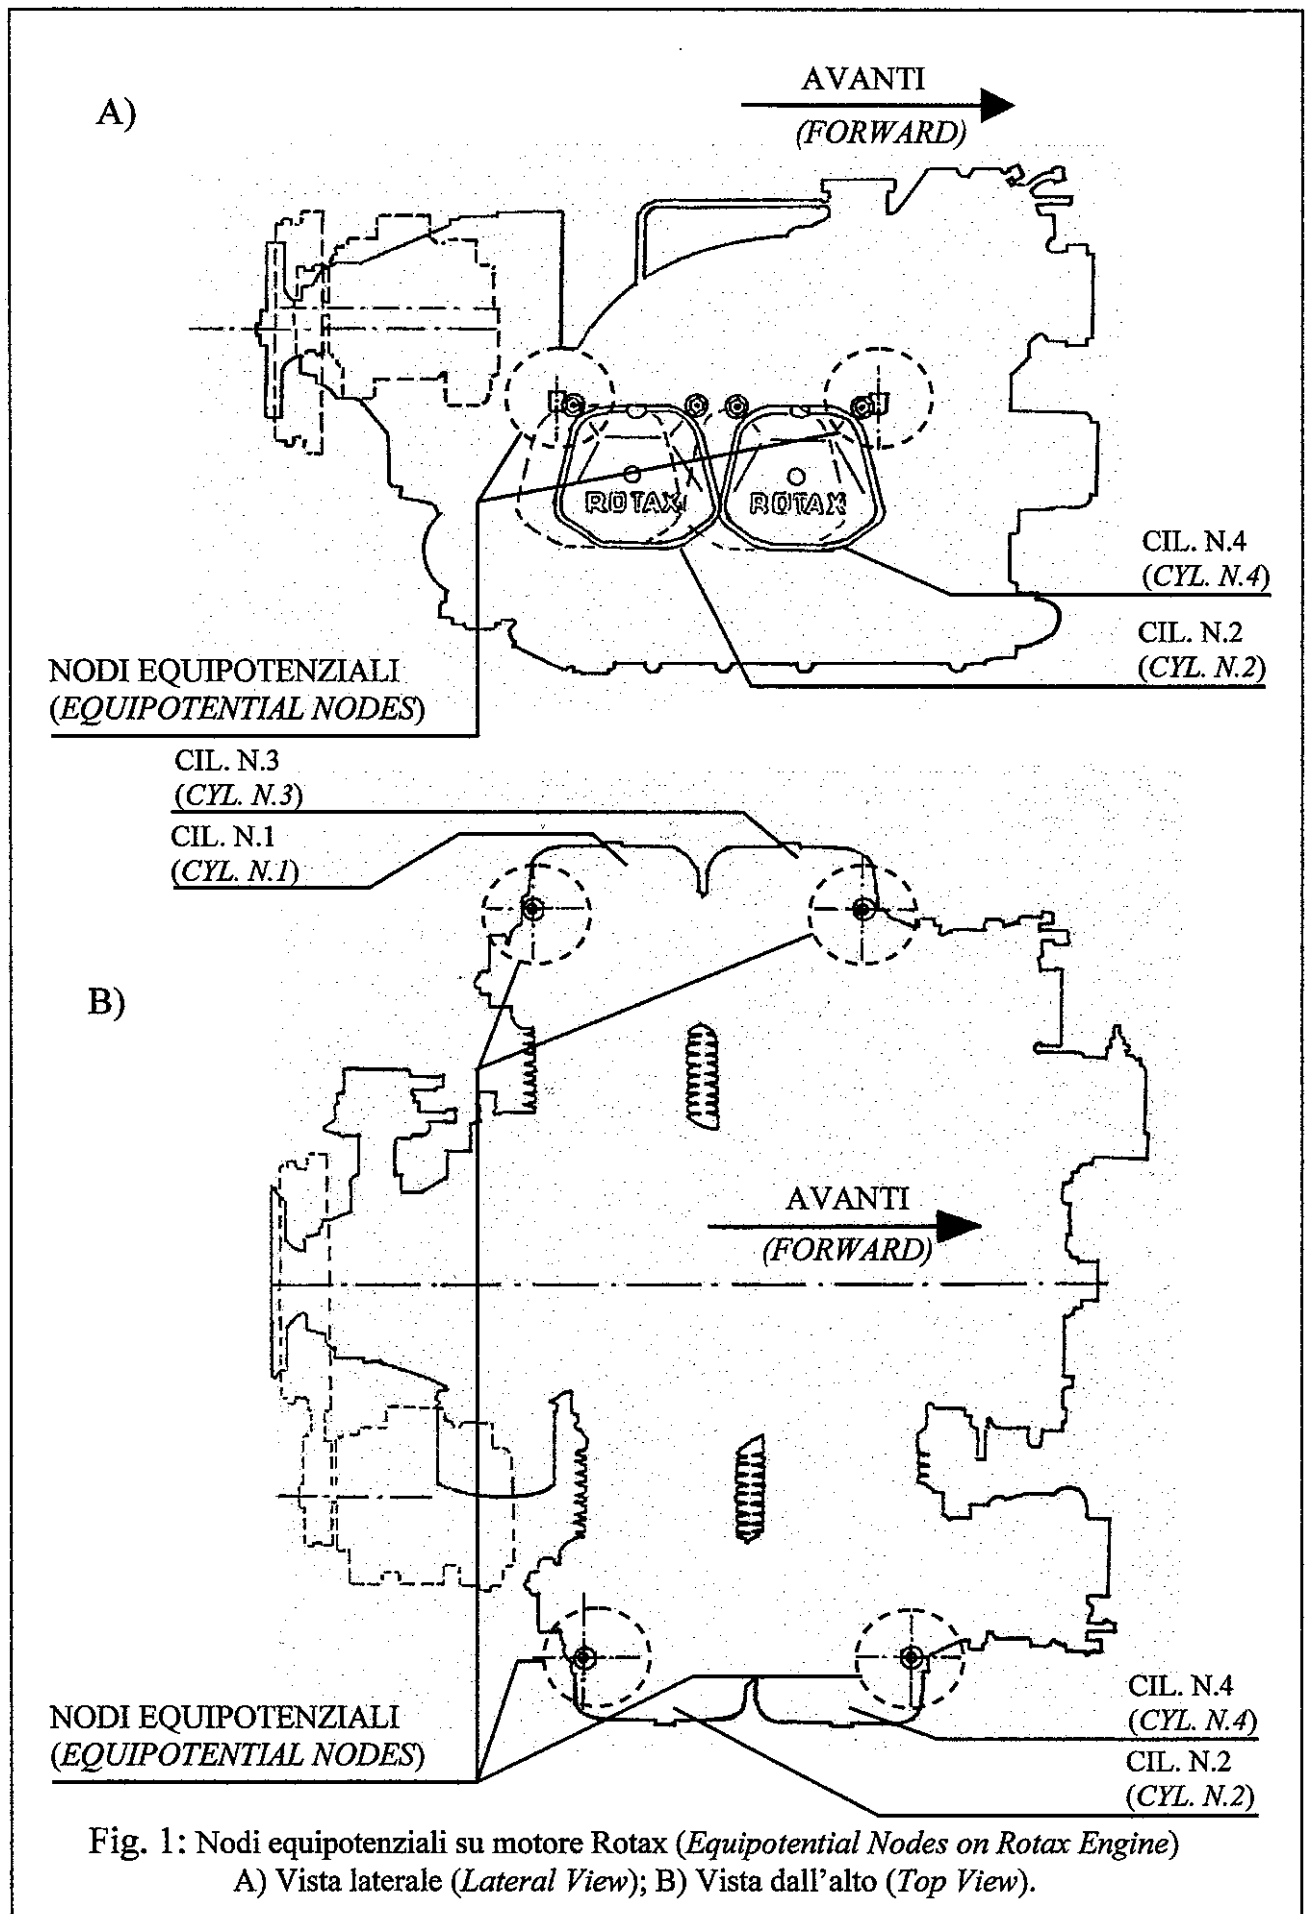
On the Sky Arrow aircraft 650TC/TCN the ground connection of several on board electric equipment is made using one or more of the 4 prearranged housings (hereinafter called 'equipotential nodes' for sake of brevity), located at the side of the cylinder heads of the ROTAX engine (see fig.1). The cylinder n.3 equipotential node (see fig.2) is the point where all or most of the ground cables of the above mentioned equipment have their terminal eyelet connectors (fixed by the respective screw secured with Loctite adhesive).

- 1) *Check that MASTER SWITCH (on instrument panel) is OFF;*
- 2) *Remove the engine aerodynamic cowling;*
- 3) *Check the 4 equipotential nodes (see fig. 1) and verify which of them are engaged by ground cables and by the respective fixing screws;*

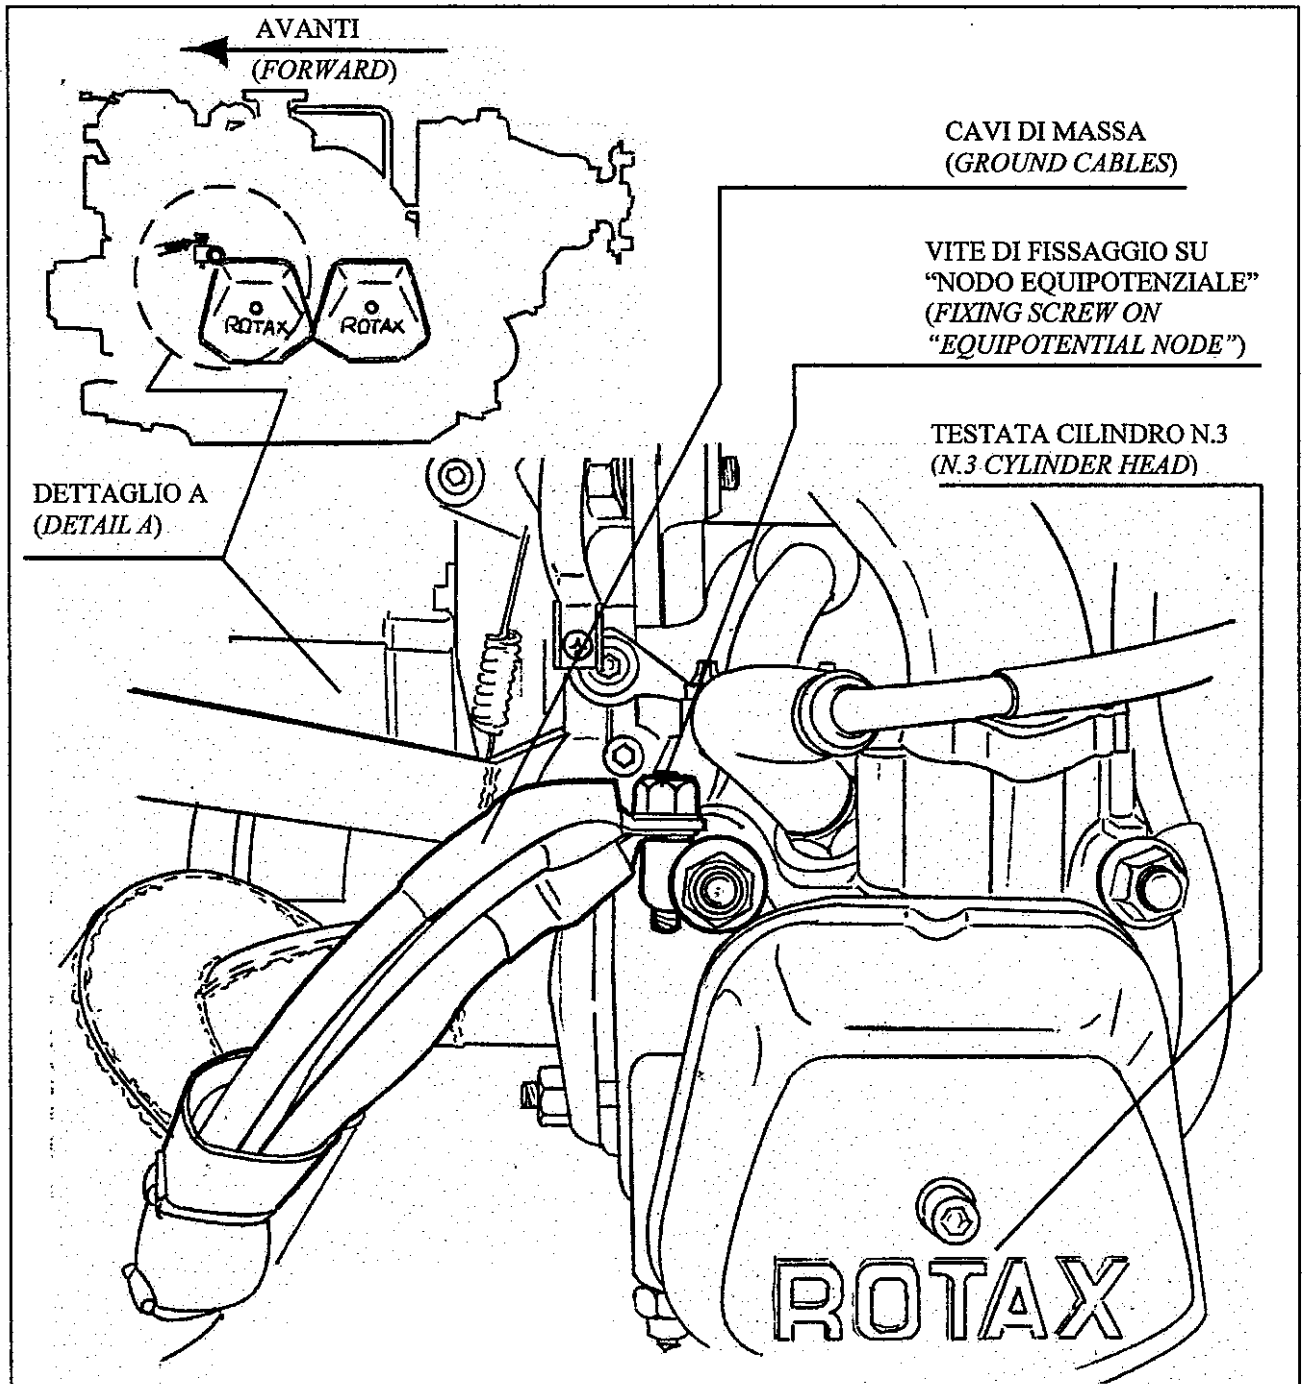
Fig.2

- a) *Unscrew, by a 10 mm wrench, the fixing screw on the equipotential node (indicated in fig.2), disconnecting the relevant eyelet terminal connectors of the ground cables;*
