INIZIATIVE INDUSTRIALI ITALIANE S.p.A.
(METEOR S.p.A.)
ROMA

BOLLETTINO DI SERVIZIO
(SERVICE BULLETIN)

SB-C n. 02/04

ISPEZIONE/MODIFICA DEL COLLEGAMENTO TRA PAVIMENTO
ED ORDINATA STA600
INSPECTION/MODIFICATION OF JOINT THROUGH AIRCRAFT FLOOR
AND STA600 BULKHEAD

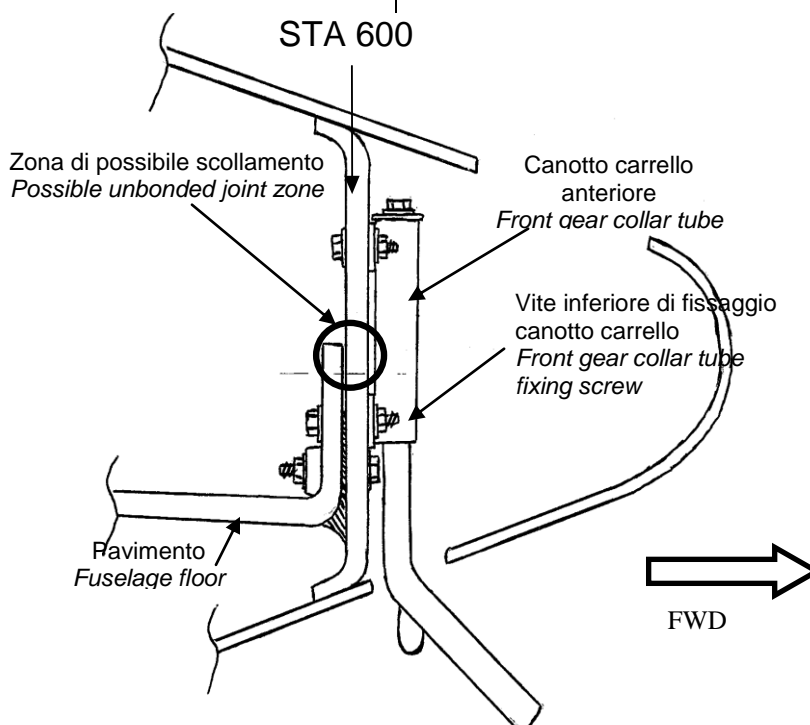
Figura 1

- 3 Inspect the bonding zone between fuselage floor and STA 600 bulkhead from the cockpit inside (See Fig. 1). During this operation the landing gear must be loaded only by the aircraft weight.

- 4 Inspect for crack the possible unbonding joint zone loading downward the aircraft nose through the help of other person.
- 5 Repeat phase 3 and 4 as many times as necessary to be sure that there are no cracks on bonding joint zone between fuselage floor and STA 600 bulkhead by using of electric torch and thickness gauge.

- 6 In case bonding damage is detected, refer to Repair instruction on Paragraph 3.3 and send to 3i Product Support the information request in Paragraph 1 (Premise and scope).
