INIZIATIVE INDUSTRIALI ITALIANE S.p.A.
(METEOR S.p.A.)
ROMA

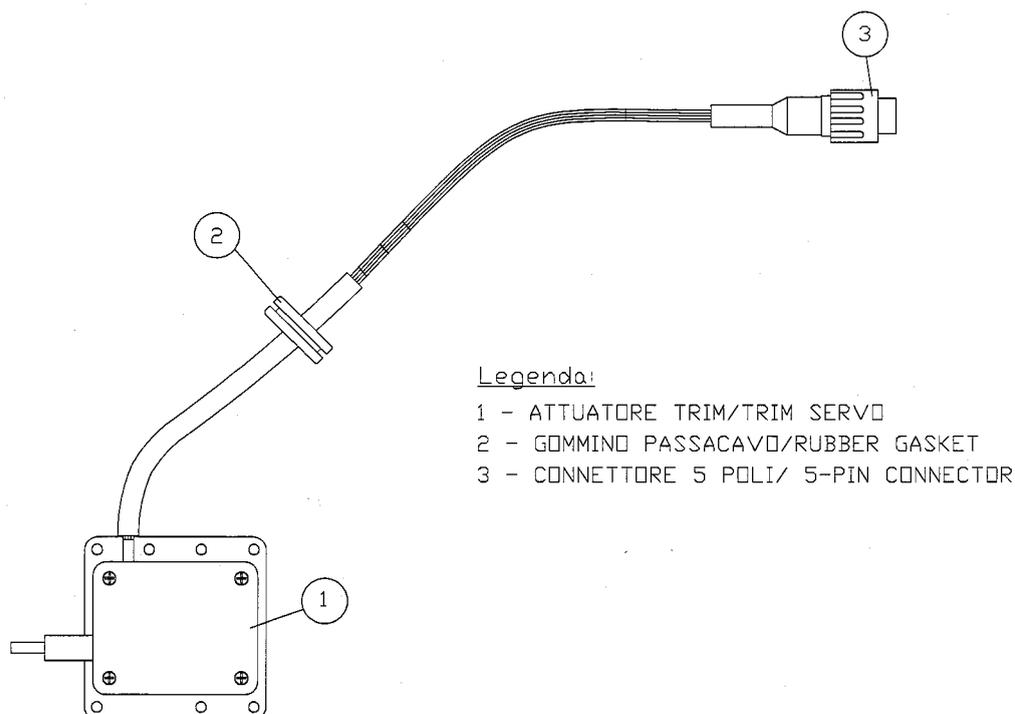
Fig. 1: Illustration of p/n R26325/01

When the MAC 6A or the RAC T2-10A servos reach their life limit, or when they must be replaced for maintenance reasons, it is necessary to replace the entire assy which they belong to. The new assy is identified with p/n R26325/01 (see fig. 1), and is composed of the actuator RAC T2-10A, electric wiring, a rubber gasket and the electric connector.

The servo RAC T2-10A must be replaced with the same frequency of the MAC 6A. This is indicated in chapter 5 of the applicable maintenance manual.

3i assigns a serial number (s/n) to each assy p/n R26325/01. Because of this, the new assy must be provided by 3i. When a new assy is installed, the relevant s/n, the date and the flight hours at installation must be recorded in the aircraft logbooks.
