INIZIATIVE INDUSTRIALI ITALIANE S.p.A.
(METEOR S.p.A.)
ROMA

BOLLETTINO DI SERVIZIO (SERVICE BULLETIN)		SB-C n. 02/07	DATA (DATE)	15-nov-2007
RIF. APPROVAZIONE		MODIFICA / RIPARAZIONE n. 08/04		
APPROVAL REF.		CHANGE / REPAIR n. 08/04		
OGGETTO: (SUBJECT)	ISPEZIONE/MODIFICA DEL COLLEGAMENTO FRA PAVIMENTO DI CABINA ED ORDINATA STA600 INSPECTION/MODIFICATION OF JOINT THROUGH FUSELAGE FLOOR AND BULKHEAD STA600			
APPLICABILITÀ (APPLICABILITY)	Sky Arrow 650 TC, s/n: C001, C002, C004 to C007, C010 to C013; C009; Sky Arrow 650 TCS, s/n: CN003, CN007; Sky Arrow 650 TCN, s/n: CNS012 to CNS015, CNS017, CNS018, CNS020, CNS021, CNS023, CNS024, CNS027, CNS028			
Il presente bollettino è (This bulletin is):				
<input checked="" type="checkbox"/> OBBLIGATORIO (MANDATORY)		<input type="checkbox"/> RACCOMANDATO (RECOMMENDED)		<input type="checkbox"/> OPZIONALE (OPTIONAL)

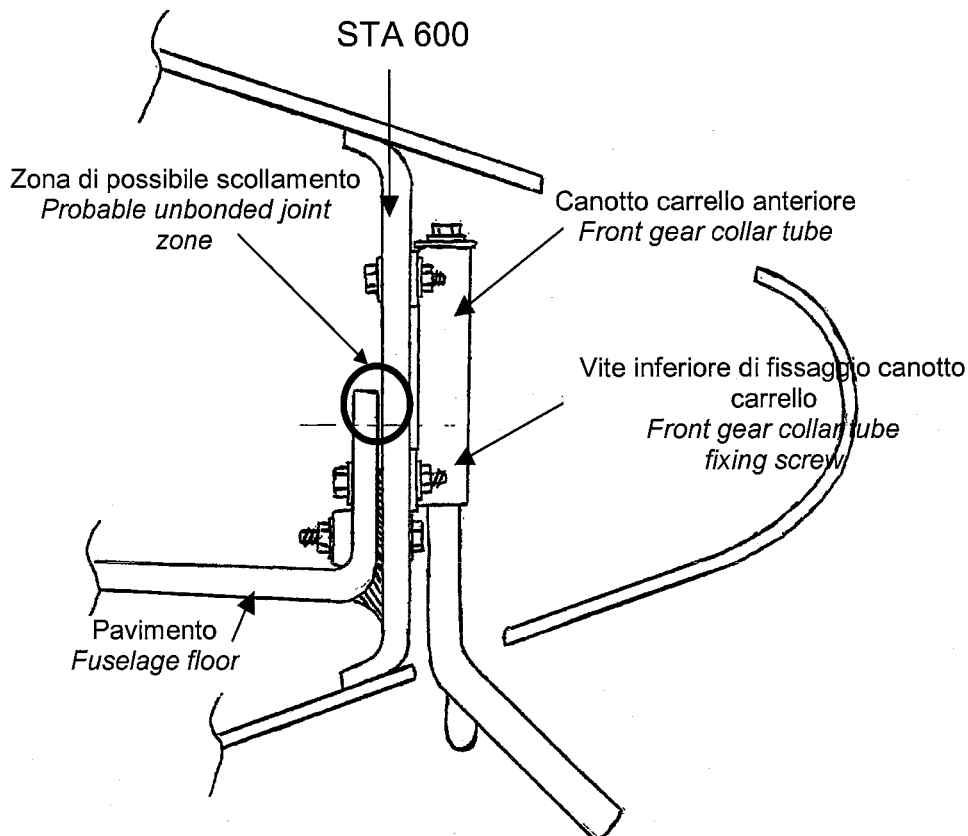
Fig. 1

- 3 Inspect the bonding zone between the fuselage floor and bulkhead STA600 from inside the cockpit (See Fig. 1). During this operation the landing gear must be loaded only by the weight of the empty aircraft.

- 4 Inspect for crack the probable unbonding joint zone loading downward the aircraft nose with the help of a second person.
- 5 Use the electric torch and thickness gauge, and repeat steps 3 and 4 as necessary, to be sure that there are no cracks in the bonding zone between fuselage floor and bulkhead STA600.

- 6 In case bonding damage is detected, refer to repair instruction provided in Paragraph 3.3 and send to 3i Product Support the information requested in Paragraph 1 (Premise and scope).
