BOLLETTINO DI SERVIZIO (SERVICE BULLETIN) SB-C n. SB-005-2013-SKY ARROW Issue2		DATA (DATE) 22/12/2016
RIF. APPROVAZIONE EASA N° 10059430	MODIFICA / RIPARAZIONE <input checked="" type="checkbox"/> <input type="checkbox"/>	
APPROVAL REF.	CHANGE / REPAIR	
OGGETTO: CONTROLLO LINEA COMANDO DI VOLO LONGITUDINALE (SUBJECT) PITCH FLIGHT CONTROL SYSTEM INSPECTION		
APPLICABILITA' I VELIVOLI SEGUENTI: 650 TC / 650 TCS / 650 TCN / 650 TCNS/ 710 RG (APPLICABILITY) THE FOLLOWING AIRCRAFTS: 650 TC / 650 TCS / 650 TCN / 650 TCNS/ 710 RG		
<i>Rif. anche Par. 1</i>		<i>also as per Para. 1</i>
Il presente bollettino è (This bulletin is):		
<input checked="" type="checkbox"/> OBBLIGATORIO (MANDATORY)	<input type="checkbox"/> RACCOMANDATO (RECOMMENDED)	<input type="checkbox"/> OPZIONALE (OPTIONAL)
<ol style="list-style-type: none"> La mancata applicazione del SB obbligatorio potrebbe comportare un'immediata o rilevante riduzione della sicurezza del volo. la mancata applicazione del SB raccomandato non è direttamente correlata alla sicurezza del volo ma è importante per il corretto uso del velivolo. l'applicazione o meno del SB opzionale non ha influenza sulla sicurezza del volo ma migliora l'utilizzo

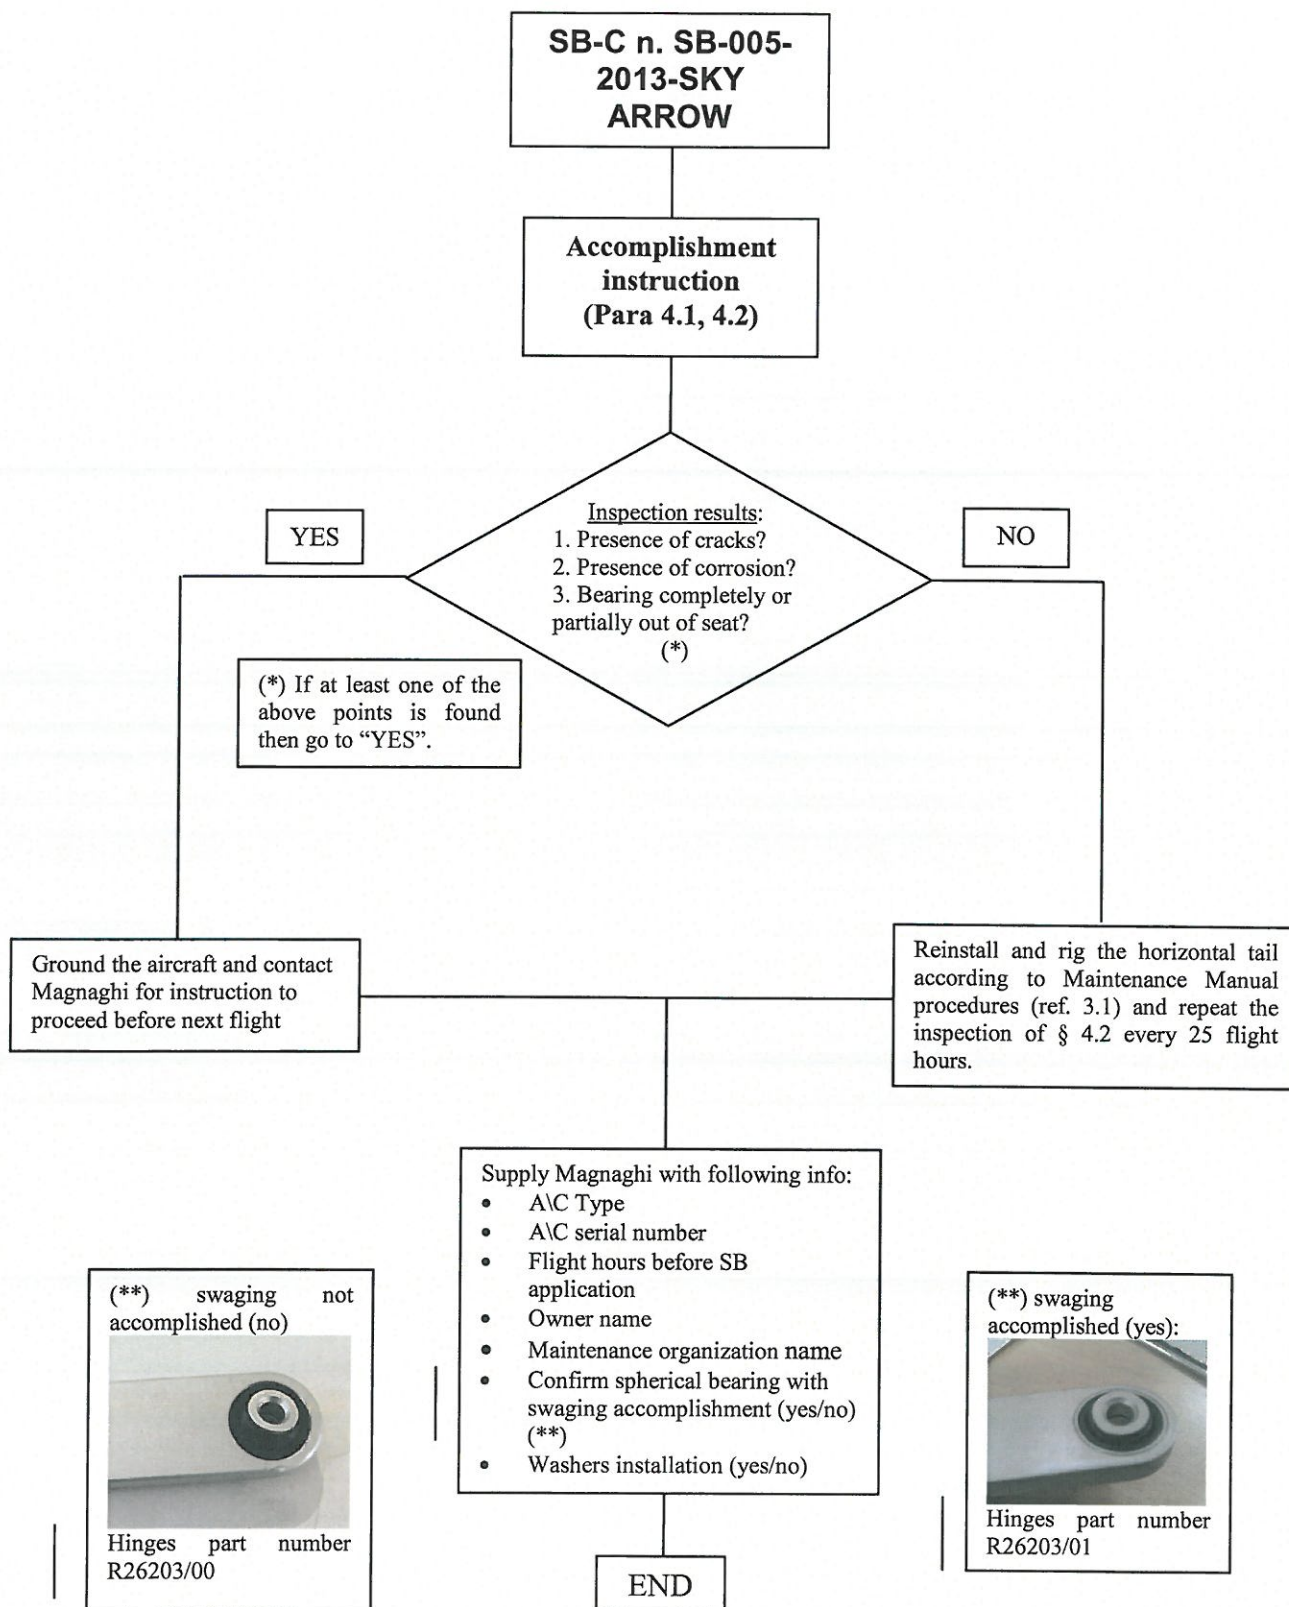
Istruzioni (Accomplishment instruction)
Diagramma di flusso (Flow chart)

b) In case of bearing completely or partially out of seat and/or presence of cracks and/or corrosion, ground the aircraft and contact Magnaghi for instruction to proceed before next flight.

Repeat the inspection as per § 4.2 every 25 flight hours.

The inspection and action to be follow are summarized in the flow chart as per Figure 3.
